**AVISO DE DISPENSA DE VALOR Nº 008/2024  
PROCESSO ADMINISTRATIVO Nº 027/2024  
COM BASE NO ART. Nº 75, INCISO II DA LEI 14.133/2021**

1.1. Constitui objeto desta Chamada Pública convocação de propostas adicionais destinadas à **AQUISIÇÃO DE PIÇARRA PARA ESTRADAS RURAIS DO MUNICÍPIO DE BARRA DE GUABIRABA**.

**TERMO DE REFERÊNCIA – AQUISIÇÃO DE PIÇARRA PAAR ESTRADAS  
RURAS DO MUNICÍPIO DE BARRA DE GUABIRABA**

**MARÇO DE 2024**

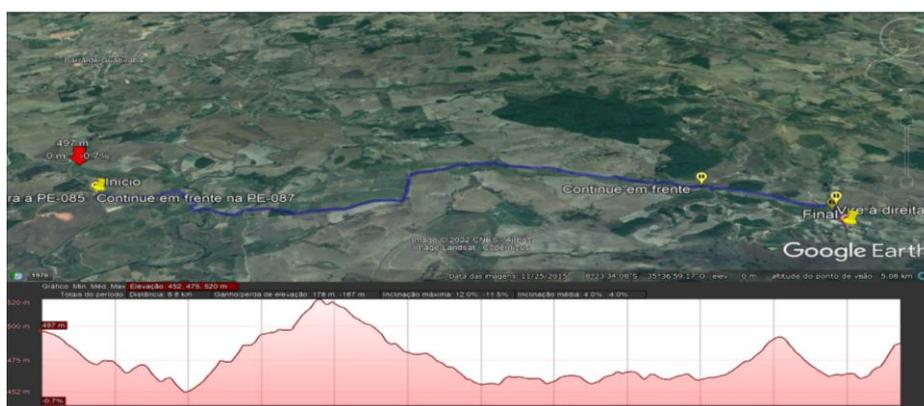
Como retratado acima, pela proximidade desta estrada não pavimentada ao do Rio Sirinhaém, são observados vários pontos de solos mole, o que acarreta grandes deformações, buracos e outras manifestações sendo necessária a adição de materiais de maior suporte para garantir uma melhor trafegabilidade.

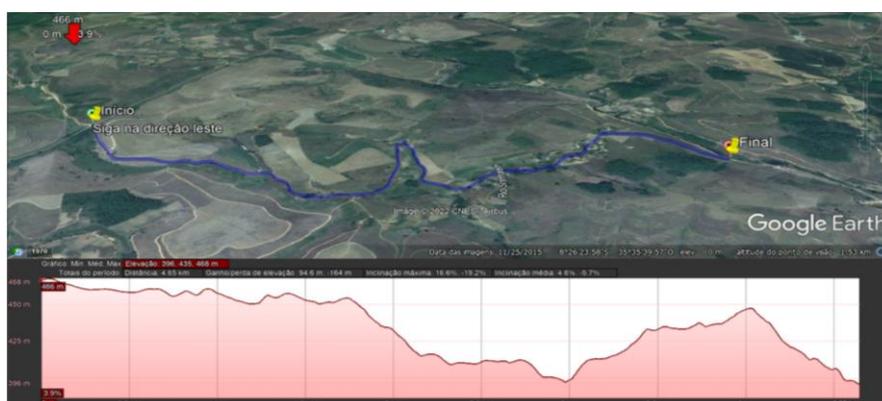
Como retratado acima, pela proximidade desta estrada não pavimentada ao do Rio Sirinhaém, são observados vários pontos de solos mole, o que acarreta grandes deformações, buracos e outras manifestações sendo necessária a adição de materiais de melhor suporte para garantir uma melhor trafegabilidade.

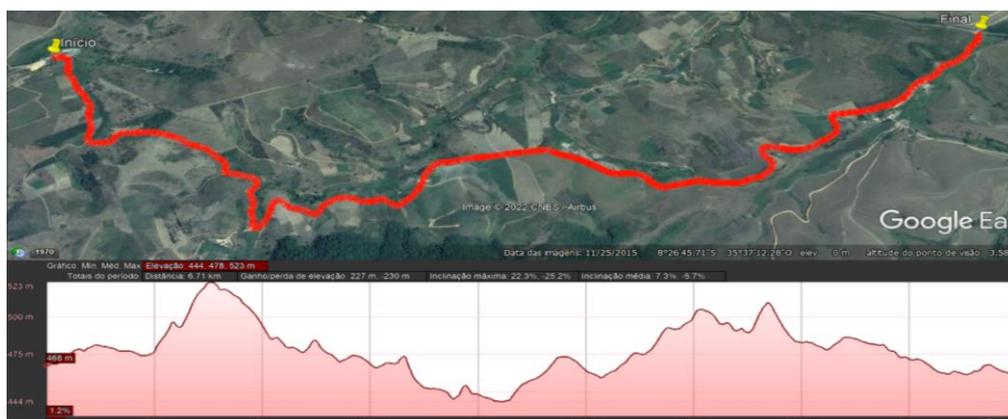
Como retratado, pela proximidade desta estrada não pavimentada próxima a vários córregos, nascentes, são observados vários pontos de solos mole o que acarreta grandes deformações, buracos e outras manifestações sendo necessária a adição de materiais de melhor suporte para garantir uma melhor trafegabilidade.

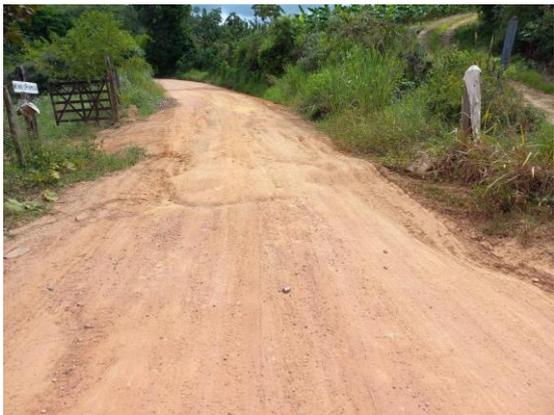
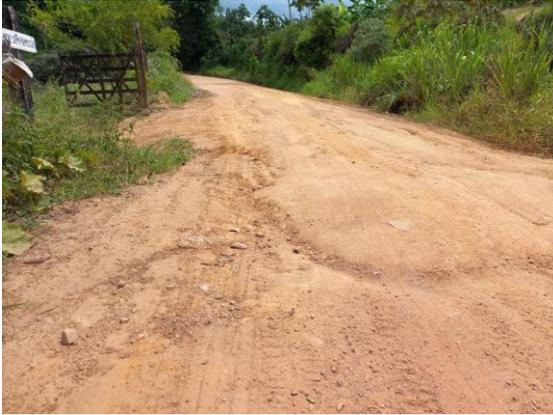
FOTO				5	FOTO				6
Localização:	Acesso a Comunidade Caranguejo- Entroncamento com PE/85. - km 1,30		Data:	março-24	Localização:	Acesso a Comunidade Caranguejo- Entroncamento com PE/85. - km 1,30		Data:	março-24
Coordenada GEO:	N:	8° 25' 8.0383"	E:	35° 37' 4.9237"	Coordenada GEO:	N:	8° 25' 8.0383"	E:	35° 37' 4.9237"
Descrição:	Mudança de elevação, sendo necessário implantação de um bueiro, para disciplinar o escoamento das águas pluviais evitando erosão e preservando o corpo estradal.				Descrição:	Mudança de elevação, sendo necessário implantação de um bueiro, para disciplinar o escoamento das águas pluviais evitando erosão e preservando o corpo estradal.

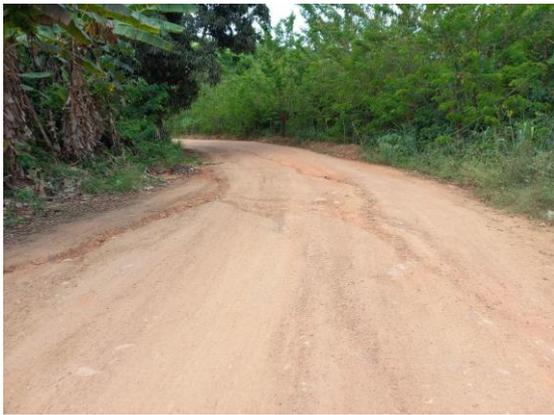
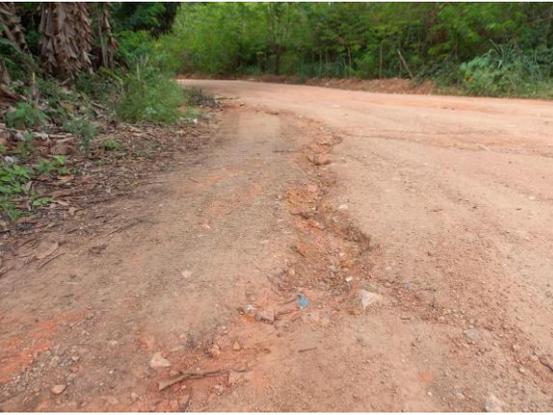
FOTO				7	FOTO				8
Localização:	Acesso a Comunidade Caranguejo- Entroncamento com PE/85. - km 1,60		Data:	março-24	Localização:	Acesso a Comunidade Caranguejo- Entroncamento com PE/85. - km 1,60		Data:	março-24
Coordenada GEO:	N:	8° 25' 3.0429	E:	35° 37' 0.8999	Coordenada GEO:	N:	8° 25' 3.0429	E:	35° 37' 0.8999

Descrição:	Ausência de linha d'água para disciplinar o escoamento das águas pluviais, que está provocando erosão e acelerando o processo de degradação da faixa de rolamento.				Descrição:	Ausência de linha d'água para disciplinar o escoamento das águas pluviais, que está provocando erosão e acelerando o processo de degradação da faixa de rolamento.

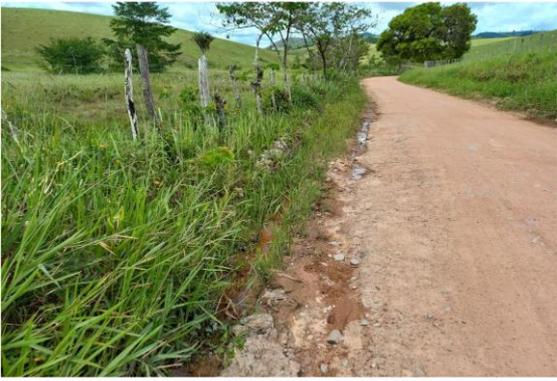
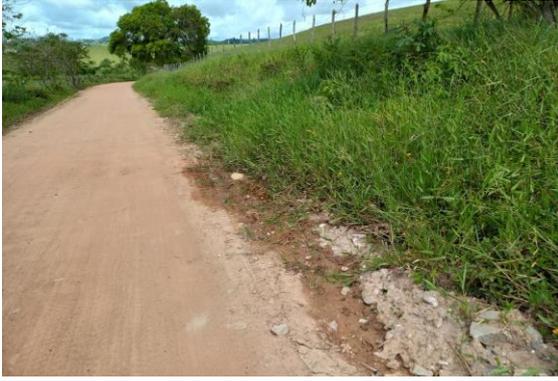
FOTO 9				FOTO 10			
Localização:	Acesso a Comunidade Caranguejo- Entroncamento com PE/85. - km 3,70	Data:	março-24	Localização:	Acesso a Comunidade Caranguejo- Entroncamento com PE/85. - km 3,70	Data:	março-24
Coordenada GEO:	N: 8° 24' 6.7963"	E:	35° 376' 40.5477"	Coordenada GEO:	N: 8° 24' 6.7963"	E:	35° 376' 40.5477"
Descrição:	Linha d'água obstruída .			Descrição:	Linha d'água obstruída .

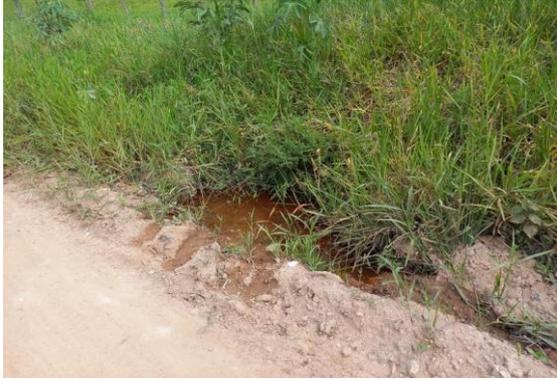
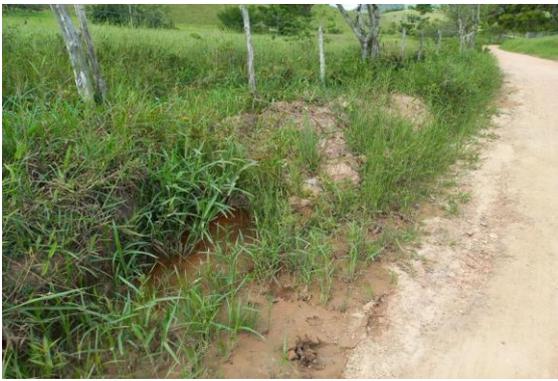
FOTO 11				FOTO 12			
Localização:	Acesso a Comunidade Caranguejo- Entroncamento com PE/85. - km 3,70	Data:	março-24	Localização:	Acesso a Comunidade Caranguejo- Entroncamento com PE/85. - km 3,70	Data:	março-24
Coordenada GEO:	N: 8° 24' 6.7963"	E:	35° 376' 40.5477"	Coordenada GEO:	N: 8° 24' 6.7963"	E:	35° 376' 40.5477"
Descrição:	Linha d'água obstruída .			Descrição:	Linha d'água obstruída .

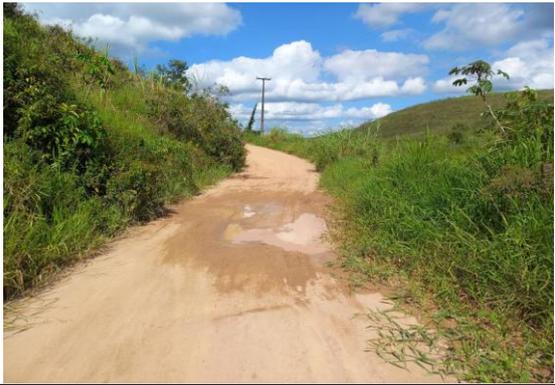
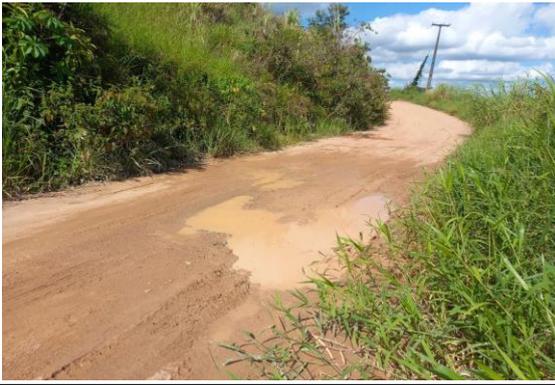
FOTO 5				FOTO 6			
Localização:	Acesso a Comunidade do Sítio Gatas- Entrocamento com PE/85. - km 0,80	Data:	março-24	Localização:	Acesso a Comunidade do Sítio Gatas- Entrocamento com PE/85. - km 0,80	Data:	março-24
Coordenada GEO:	N: 8° 27' 6.8862"		35° 36' 38.7771"	Coordenada GEO:	N: 8° 27' 6.8862"		35° 36' 38.7771"
Descrição:	Dispositivos de drenagem abstruído (linha d'água), provocando acúmulo d'água acelerando a porcesso de degradação da via, com problemas como erosão, painelas (buracos), dificultando a trafegabilidade.			Descrição:	Dispositivos de drenagem abstruído (linha d'água), provocando acúmulo d'água acelerando a porcesso de degradação da via, com problemas como erosão, painelas (buracos), dificultando a trafegabilidade.

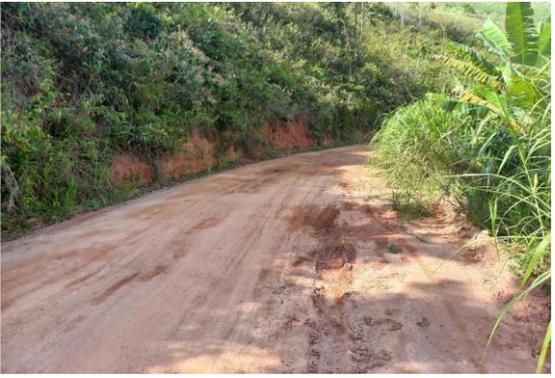
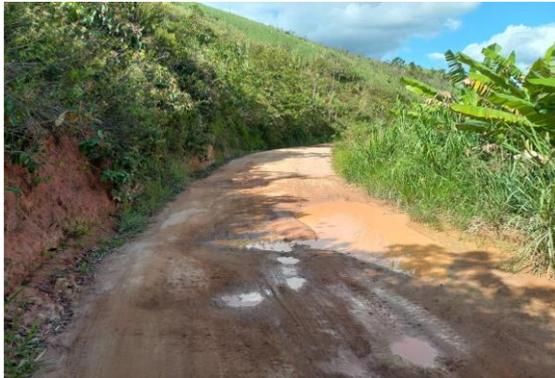
FOTO 7				FOTO 8			
Localização:	Acesso a Comunidade do Sítio Gatas- Entrocamento com PE/85. - km 0,80	Data:	março-24	Localização:	Acesso a Comunidade do Sítio Gatas- Entrocamento com PE/85. - km 0,80	Data:	março-24

Coordenada GEO:	N: 6° 27' 6.8579"		35° 35' 38.7718"	Coordenada GEO:	N: 6° 27' 6.8579"		35° 35' 38.7718"
Descrição:	Faixa de rolamento com erosões buracos, sem suporte . Necessário nivelamento e reforço com camada de piçarra, para maio estabilidade e trafegabilidade da faixa de rolamento.			Descrição:	Faixa de rolamento com erosões buracos, sem suporte . Necessário nivelamento e reforço com camada de piçarra, para maio estabilidade e trafegabilidade da faixa de rolamento.

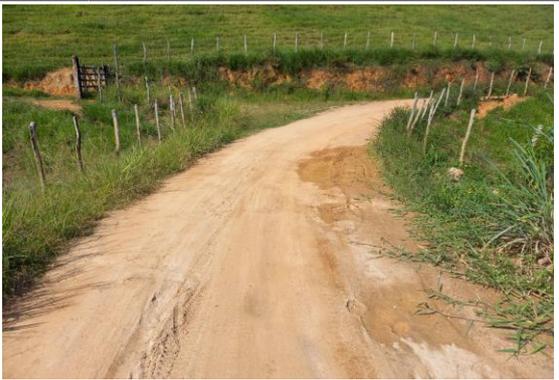
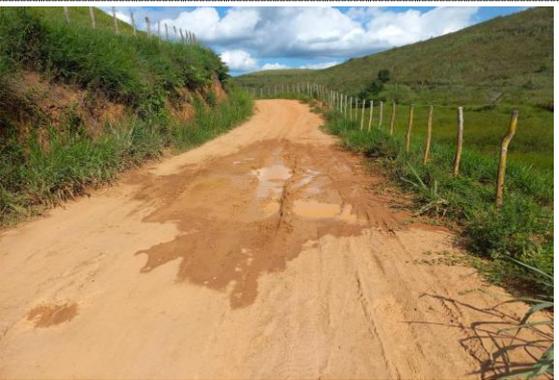
FOTO 9				FOTO 10			
Localização:	Acesso a Comunidade do Sítio Gatas- Entrocamento com PE/85. - km 1,20	Data:	março-24	Localização:	Acesso a Comunidade do Sítio Gatas- Entrocamento com PE/85. - km 1,20	Data:	março-24
Coordenada GEO:	N: 8° 26' 58.6369"		35° 35' 28.8481"	Coordenada GEO:	N: 8° 26' 58.6369"		35° 35' 28.8481"
Descrição:	Dispositivos de drenagem abstruído (linha d'água), provocando acúmulo d'água acelerando a porcesso de degradação da via, com problemas como erosão, painelas (buracos), dificultando a trafegabilidade.			Descrição:	Dispositivos de drenagem abstruído (linha d'água), provocando acúmulo d'água acelerando a porcesso de degradação da via, com problemas como erosão, painelas (buracos), dificultando a trafegabilidade.

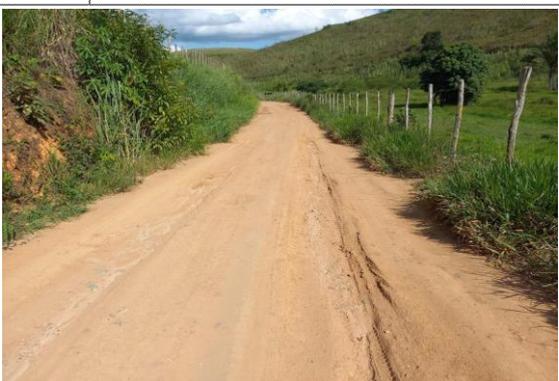
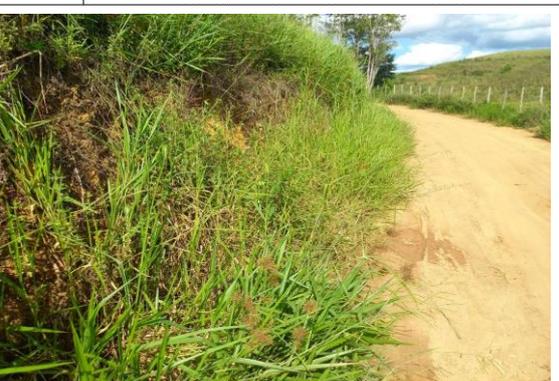
FOTO 11				FOTO 12			
Localização:	Acesso a Comunidade do Sítio Gatas- Entrocamento com PE/85. - km 1,40	Data:	março-24	Localização:	Acesso a Comunidade do Sítio Gatas- Entrocamento com PE/85. - km 1,40	Data:	março-24

Coordenada GEO:	N: 8° 26' 58.3375"		35° 35' 28.2440"	Coordenada GEO:	N: 8° 26' 58.3375"		35° 35' 28.2440"
Descrição:	Faixa de rolamento com erosões, buracos, sem suporte. Necessário nivelamento e reforço com camada de piçarra, para maio estabilidade e trafegabilidade da faixa de rolamento.			Descrição:	Detalhe de dispositivo de drenagem obstruído ( Linha d'água).

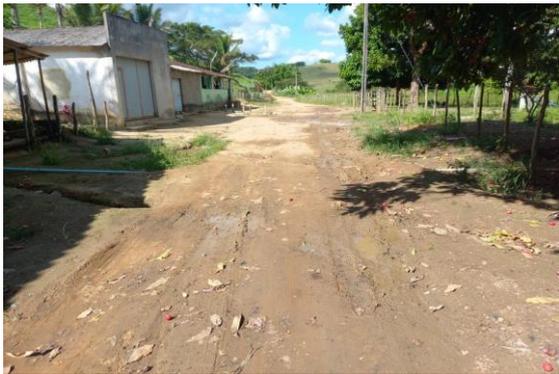
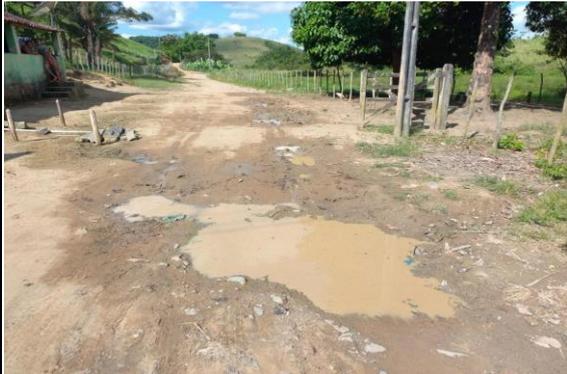
FOTO 13				FOTO 14			
Localização:	Acesso a Comunidade do Sítio Gatas- Entrocamento com PE/85. - km 1,60	Data:	março-24	Localização:	Acesso a Comunidade do Sítio Gatas- Entrocamento com PE/85. - km 1,60	Data:	março-24
Coordenada GEO:	N: 8° 26' 58.2482"		35° 35' 28.1203"	Coordenada GEO:	N: 8° 26' 58.2482"		35° 35' 28.1203"
Descrição:	Ausência de Dispositivos de drenagem abstruído (linha d'água/bueiro), provocando acúmulo d'água acelerando a porcesso de degradação da via, apresentando painelas (buracos), dificultando a trafegabilidade.			Descrição:	Ausência de Dispositivos de drenagem abstruído (linha d'água/bueiro), provocando acúmulo d'água acelerando a porcesso de degradação da via, apresentando painelas (buracos), dificultando a trafegabilidade.

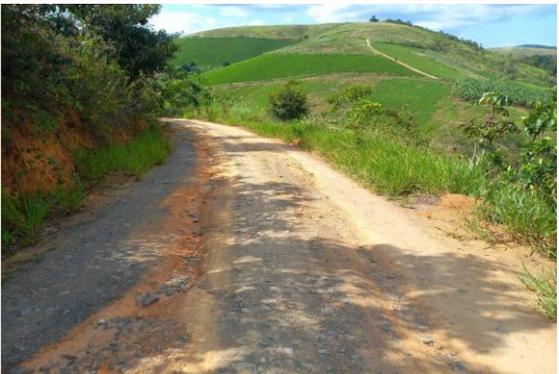
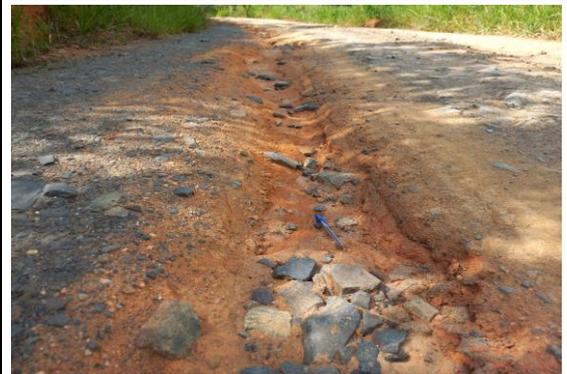
FOTO 15				FOTO 16			
Localização:	Acesso a Comunidade do Sítio Gatas- Entrocamento com PE/85. - km 1,90	Data:	março-24	Localização:	Acesso a Comunidade do Sítio Gatas- Entrocamento com PE/85. - km 1,90	Data:	março-24

Coordenada GEO:	N: 8° 26' 48.0757"		35° 35' 15.5547"	Coordenada GEO:	N: 8° 26' 48.0757"		35° 35' 15.5547"
Descrição:	Faixa de rolamento com erosões, buracos, sem suporte. Necessário nivelamento e reforço com camada de piçarra, para maio estabilidade e trafegabilidade da faixa de rolamento.			Descrição:	Detalhe da deficiência na dengem, já com erosão vem evidenciada, dificultando a trafegabilidade no local.

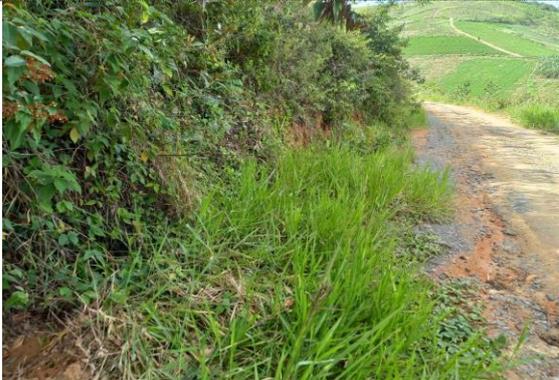
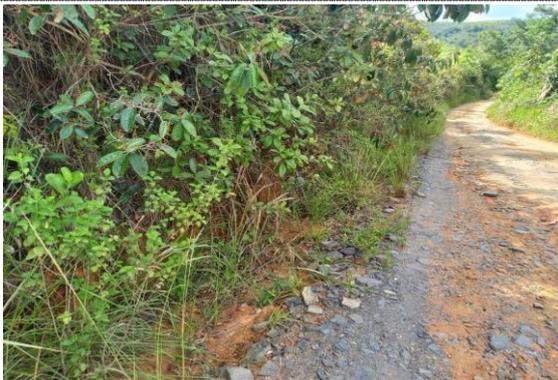
FOTO 17				FOTO 18			
Localização:	Acesso a Comunidade do Sítio Gatas- Entrocamento com PE/85. - km 1,90	Data:	março-24	Localização:	Acesso a Comunidade do Sítio Gatas- Entrocamento com PE/85. - km 1,90	Data:	março-24
Coordenada GEO:	N: 8° 26' 48.0757"		35° 35' 15.5547	Coordenada GEO:	N: 8° 26' 48.0757"		35° 35' 15.5547
Descrição:	Dispositivos de drenagem abstruído (linha d'água), provocando acúmulo d'água acelerando a porcesso de degradação da via, com problemas como erosão, painelas (buracos), dificultando a trafegabilidade.			Descrição:	Dispositivos de drenagem abstruído (linha d'água), provocando acúmulo d'água acelerando a porcesso de degradação da via, com problemas como erosão, painelas (buracos), dificultando a trafegabilidade.

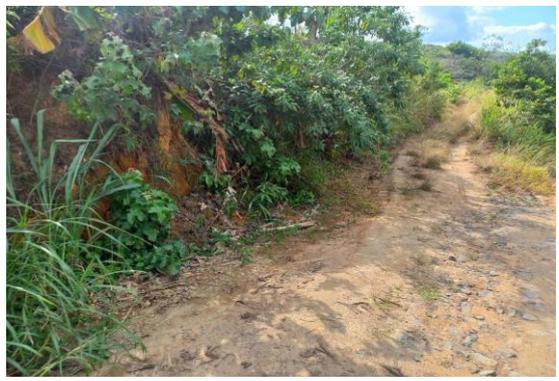
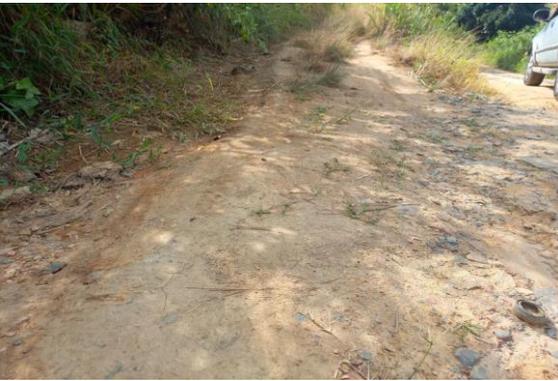
FOTO 19				FOTO 20			
Localização:	Acesso a Comunidade do Sítio Gatas- Entrocamento com PE/85. - km 2,10	Data:	março-24	Localização:	Acesso a Comunidade do Sítio Gatas- Entrocamento com PE/85. - km 2,10	Data:	março-24

Coordenada GEO:	N: 8° 26' 45.0070"		35° 35' 18.6447	Coordenada GEO:	N: 8° 26' 45.0070"		35° 35' 18.6447
Descrição:	Necessária execução de bueiro tubular de concreto para disciplina o escoamento das águas pluviais, para evitar erosões, preservando o corpo estradal.			Descrição:	Necessária execução de bueiro tubular de concreto para disciplina o escoamento das águas pluviais, para evitar erosões, preservando o corpo estradal.

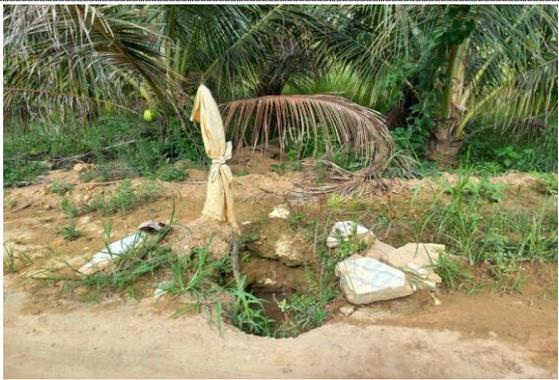
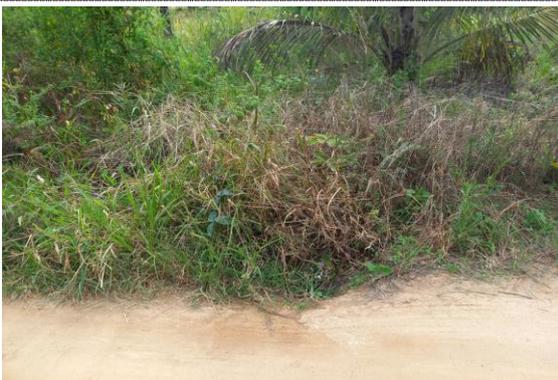
FOTO				21	FOTO				22	
Localização:	Acesso a Comunidade do Sítio Gatas- Entrocamento com PE/85. - km 2,4.	Data:	março-24	Localização:	Acesso a Comunidade do Sítio Gatas- Entrocamento com PE/85. - km 2,4.	Data:	março-24	Localização:	Acesso a Comunidade do Sítio Gatas- Entrocamento com PE/85. - km 2,4.	
Coordenada GEO:	N: 8° 26' 44.9818"		35° 35' 21.1678"	Coordenada GEO:	N: 8° 26' 44.9818"		35° 35' 21.1678"	Coordenada GEO:	N: 8° 26' 44.9818"	
Descrição:	Bueiro obstruído, sem tampa e com ausência de estruturas a montante e a jusante.			Descrição:	Bueiro obstruído, sem tampa e com ausência de estruturas a montante e a jusante.			Descrição:	Bueiro obstruído, sem tampa e com ausência de estruturas a montante e a jusante.

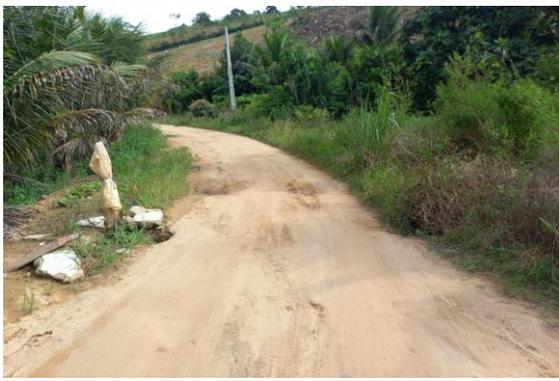
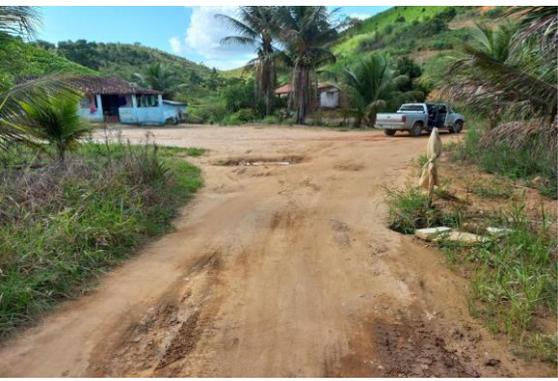
FOTO				23	FOTO				24	
Localização:	Acesso a Comunidade do Sítio Gatas- Entrocamento com PE/85. - km 2,4.	Data:	março-24	Localização:	Acesso a Comunidade do Sítio Gatas- Entrocamento com PE/85. - km 2,4.	Data:	março-24	Localização:	Acesso a Comunidade do Sítio Gatas- Entrocamento com PE/85. - km 2,4.

Coordenada GEO:	N: 8° 26' 44.9818"		35° 35' 21.1678"	Coordenada GEO:	N: 8° 26' 44.9818"		35° 35' 21.1678"	Coordenada GEO:	N: 8° 26' 44.9818"	
Descrição:	Bueiro obstruído, sem tampa e com ausência de estruturas a montante e a jusante.			Descrição:	Bueiro obstruído, sem tampa e com ausência de estruturas a montante e a jusante.			Descrição:	Bueiro obstruído, sem tampa e com ausência de estruturas a montante e a jusante.

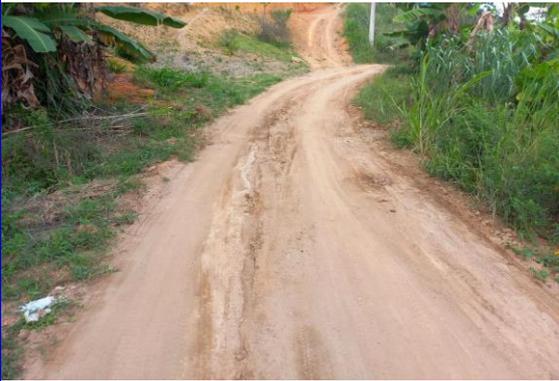
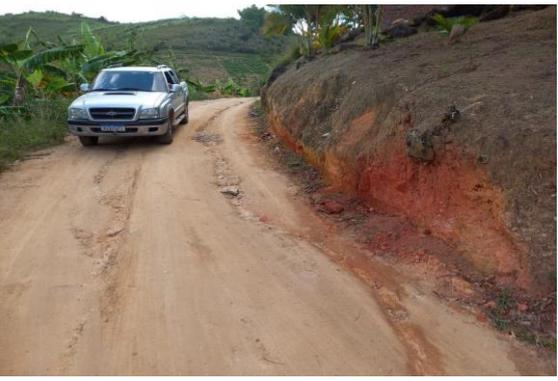
FOTO 25				FOTO 26			
Localização:	Acesso a Comunidade do Sítio Gatas- Entrocamento com PE/85. - km 2,5.	Data:	março-24	Localização:	Acesso a Comunidade do Sítio Gatas- Entrocamento com PE/85. - km 2,5.	Data:	março-24
Coordenada GEO:	N: 8° 26' 40.3199"		35° 35' 25.0304"	Coordenada GEO:	N: 8° 26' 40.3199"		35° 35' 25.0304"
Descrição:	Ausência/obstrução de dispositivo de drenagem (Bueiro/linha d'água), acarretando erosões, panelas e acelerando o processo de degradação da faixa de rolamento, dificultando a trafegabilidade do local.			Descrição:	Ausência/obstrução de dispositivo de drenagem (linha d'água), acarretando erosões, panelas e acelerando o processo de degradação da faixa de rolamento, dificultando a trafegabilidade do local.

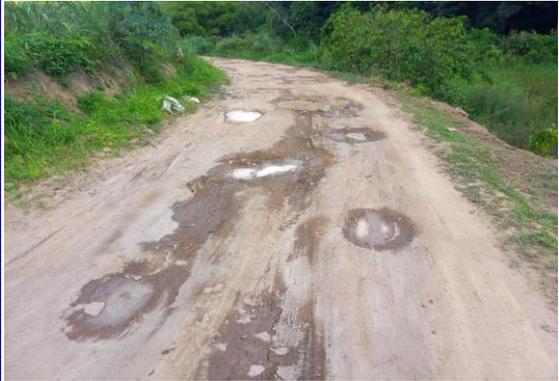
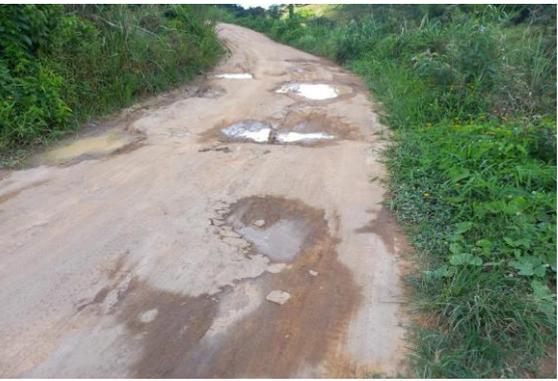
FOTO 27				FOTO 28			
Localização:	Acesso a Comunidade do Sítio Gatas- Entrocamento com PE/85. - km 3,0.	Data:	março-24	Localização:	Acesso a Comunidade do Sítio Gatas- Entrocamento com PE/85. - km 3,0.	Data:	março-24

Coordenada GEO:	N: 8° 26' 39.5819"		35° 35' 18.0541"	Coordenada GEO:	N: 8° 26' 39.5819"		35° 35' 18.0541"
Descrição:	Obstrução de dispositivo de drenagem (linha d'água), acarretando erosões, panelas e acelerando o processo de degradação da faixa de rolamento, dificultando a trafegabilidade do local.			Descrição:	Obstrução de dispositivo de drenagem (linha d'água), acarretando erosões, panelas e acelerando o processo de degradação da faixa de rolamento, dificultando a trafegabilidade do local.

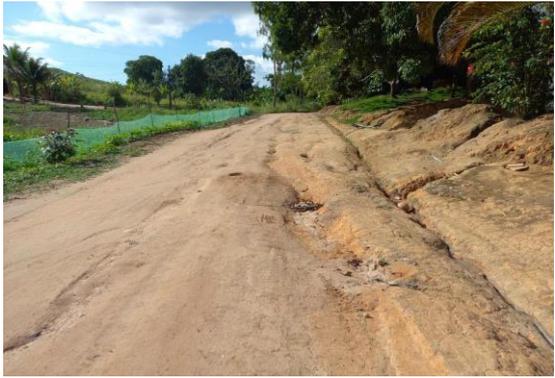
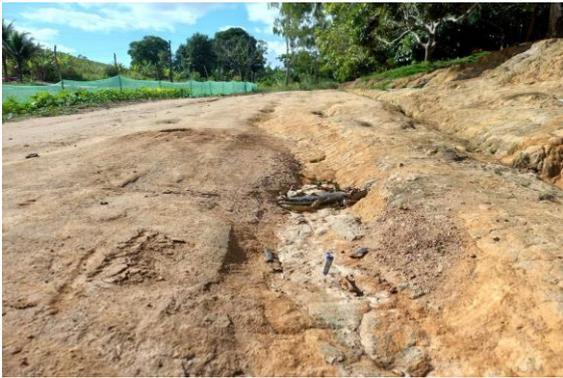
FOTO 29				FOTO 30			
Localização:	Acesso a Comunidade do Sítio Gatas- Entrocamento com PE/85. - km 4,0.	Data:	março-24	Localização:	Acesso a Comunidade do Sítio Gatas- Entrocamento com PE/85. - km 4,0.	Data:	março-24
Coordenada GEO:	N: 8° 26' 12.6779"		35° 35' 14.9218	Coordenada GEO:	N: 8° 26' 12.6779"		35° 35' 14.9218
Descrição:	Ausência de dispositivo de drenagem (linha d'água), acarretando erosões, painelas e acelerando o processo de degradação da faixa de rolamento, dificultando a trafegabilidade do local.			Descrição:	Ausência de dispositivo de drenagem (linha d'água), acarretando erosões, painelas e acelerando o processo de degradação da faixa de rolamento, dificultando a trafegabilidade do local.

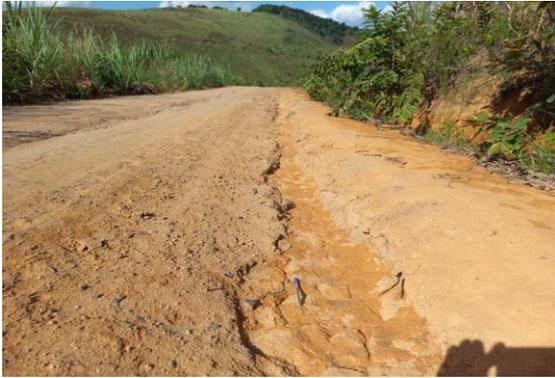
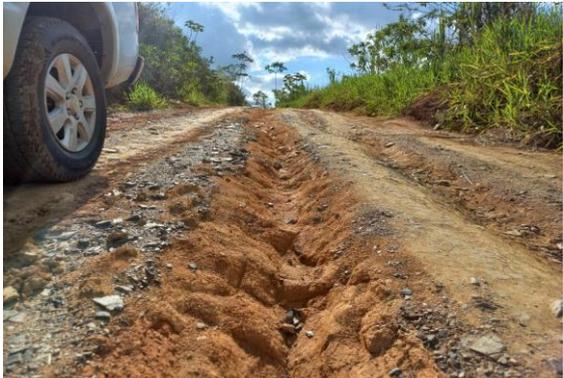
FOTO 31				FOTO 32			
Localização:	Acesso a Comunidade do Sítio Gatas- Entrocamento com PE/85. - km	Data:	março-24	Localização:	Acesso a Comunidade do Sítio Gatas- Entrocamento com PE/85. - km	Data:	março-24

Coordenada GEO:	N: 8° 26' 11.9821"		35 35' 14.8543	Coordenada GEO:	N: 8° 26' 11.9821"		35 35' 14.8543
Descrição:	Obstrução de dispositivo de drenagem (linha d'água), acarretando erosões, painelas e acelerando o processo de degradação da faixa de rolamento, dificultando a trafegabilidade do local.			Descrição:	Obstrução de dispositivo de drenagem (linha d'água), acarretando erosões, painelas e acelerando o processo de degradação da faixa de rolamento, dificultando a trafegabilidade do local.

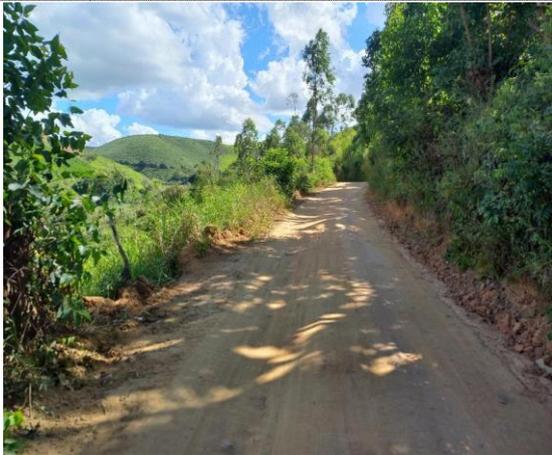
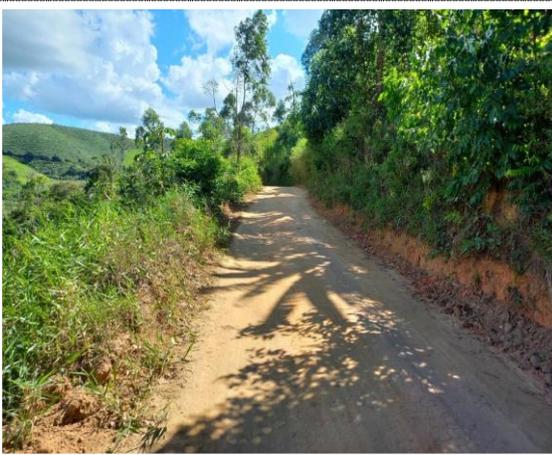
FOTO 1				FOTO 2			
Localização:	Acesso a Comunidade Cana Verde-Entrocamento com PE/85. - km 1,30.	Data:	março-24	Localização:	Acesso a Comunidade Cana Verde-Entrocamento com PE/85. - km 1,30.	Data:	março-24
Coordenada GEO:	N: 8° 25' 59.9577"	E:	35° 38' 9.7198"	Coordenada GEO:	N: 8° 25' 59.9577"	E:	35° 38' 9.7198"
Descrição:	Ausência de dispositivo de drenagem, lihas d'água, provocando erosões e acelerando o processo de degradação da faixa de rolamento.			Descrição:	Ausência de dispositivo de drenagem, lihas d'água, provocando erosões e acelerando o processo de degradação da faixa de rolamento.

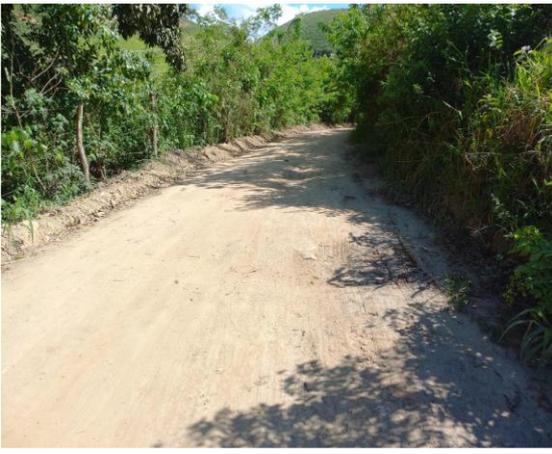
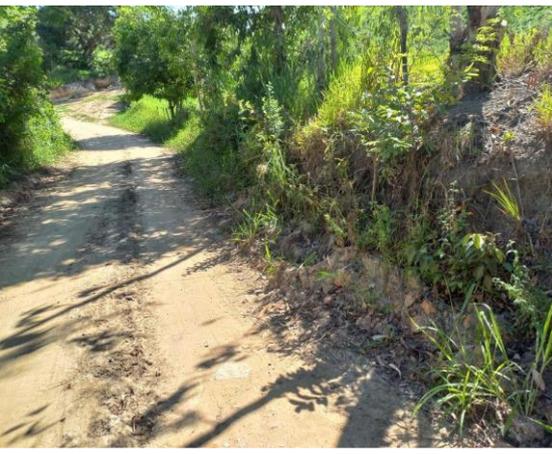
FOTO 3				FOTO 4			
Localização:	Acesso a Comunidade Cana Verde - km 1,50.	Data:	março-24	Localização:	Acesso a Comunidade Cana Verde - km 1,50.	Data:	março-24
Coordenada GEO:	N: 8° 26' 1.0747"	E:	35° 38' 10.5531"	Coordenada GEO:	N: 8° 26' 1.0747"	E:	35° 38' 10.5531"
Descrição:	Ausência de dispositivo de drenagem acarretando acúmulo d'água sob a faixa de rolamento acelerando o processo de degradação.			Descrição:	Ausência de dispositivo de drenagem acarretando acúmulo d'água sob a faixa de rolamento acelerando o processo de degradação.

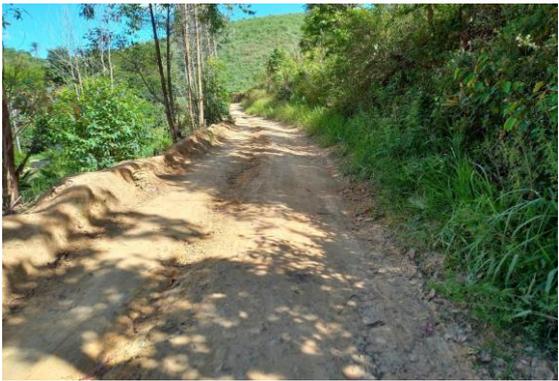
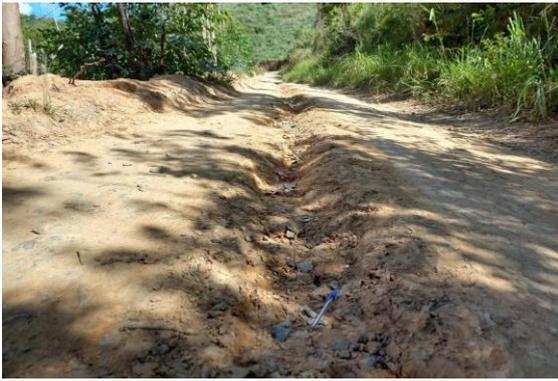
FOTO				5	FOTO				6
Localização:	Acesso a Comunidade Cana Verde-Entrocamento com PE/85. - km 2,0.			Data:	março-24				
Coordenada GEO:	N:	8° 26' 16.8057"		E:	35° 38' 15.9237"				
Descrição:	Obstrução de dispositivo de drenagem, lihas d'água, provocando erosões e acelerando o processo de degradação da faixa de rolamento, já com presença de painéis dificultando a trafegabilidade.

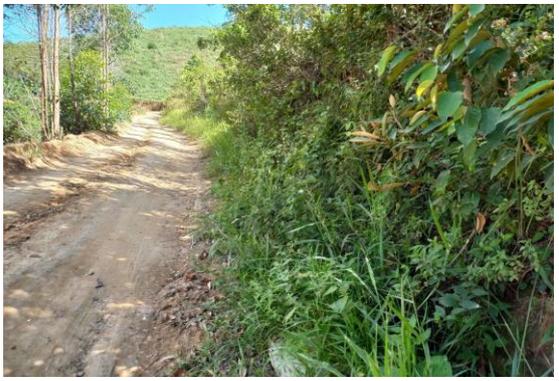
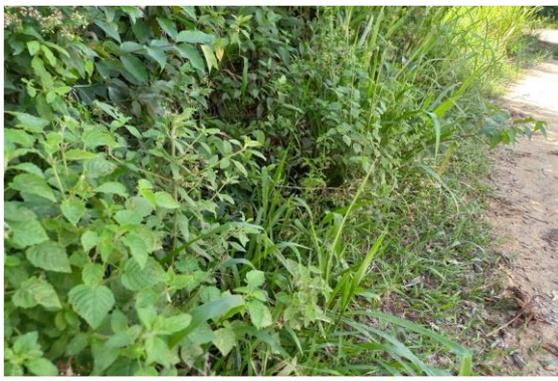
FOTO				7	FOTO				8
Localização:	Acesso a Comunidade Cana Verde - km 2,0.			Data:	março-24				
Coordenada GEO:	N:	8° 26' 16.8057"		E:	35° 38' 15.9237"				
Descrição:	Dispositivo de drenagem obstruído,acarreando acúmulo d'água sob a faixa de rolamento acelerando o processo de degradação.

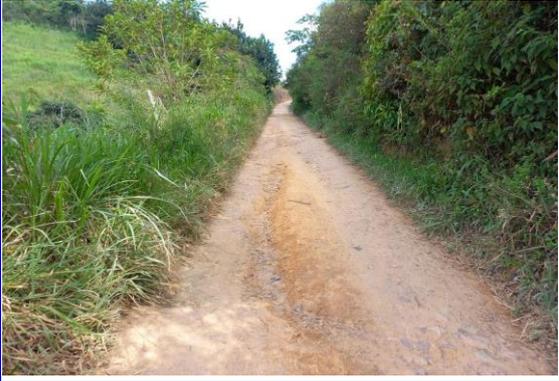
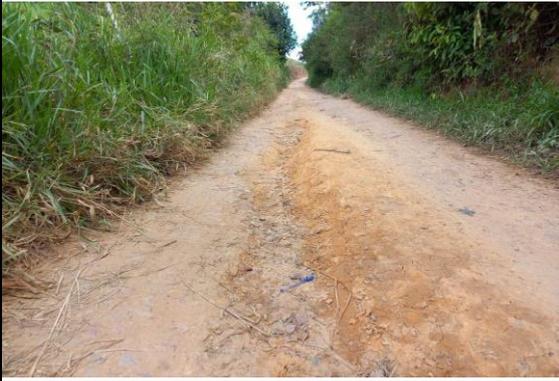
FOTO 9				FOTO 10			
Localização:	Acesso a Comunidade Cana Verde-Entrocamento com PE/85. - km 2,2.	Data:	março-24	Localização:	Acesso a Comunidade Cana Verde-Entrocamento com PE/85. - km 2,2.	Data:	março-24
Coordenada GEO:	N: 8° 26' 19.5832"	E: 35° 38' 8.0950"		Coordenada GEO:	N: 8° 26' 19.5832"	E: 35° 38' 8.0950"	
Descrição:	Dispositivo de drenagem, lihas d'água, obstruídas provocando erosões e acelerando o processo de degradação da faixa de rolamento.			Descrição:	Dispositivo de drenagem, lihas d'água, obstruídas provocando erosões e acelerando o processo de degradação da faixa de rolamento.

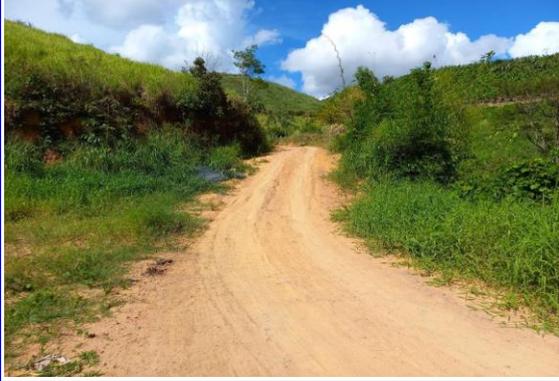
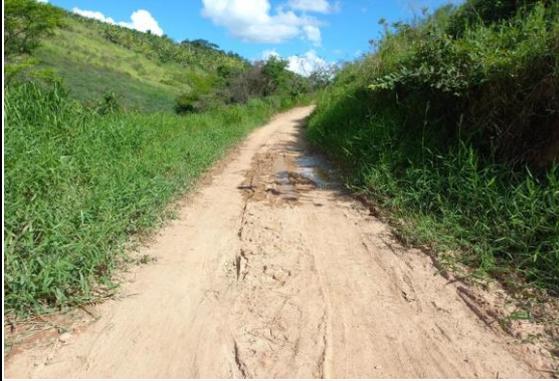
FOTO 11				FOTO 12			
Localização:	Acesso a Comunidade Cana Verde - km 2,8.	Data:	março-24	Localização:	Acesso a Comunidade Cana Verde - km 2,8.	Data:	março-24
Coordenada GEO:	N: 8° 26' 29.4194"	E: 35° 38' 3.1511"		Coordenada GEO:	N: 8° 26' 29.4194"	E: 35° 38' 3.1511"	
Descrição:	Ausência de dispositivo de drenagem (bueiro) acarretando acúmulo d'água sob a faixa de rolamento acelerando o processo de degradação.			Descrição:	Dispositivo de drenagem obstruído acarretando acúmulo d'água sob a faixa de rolamento acelerando o processo de degradação.

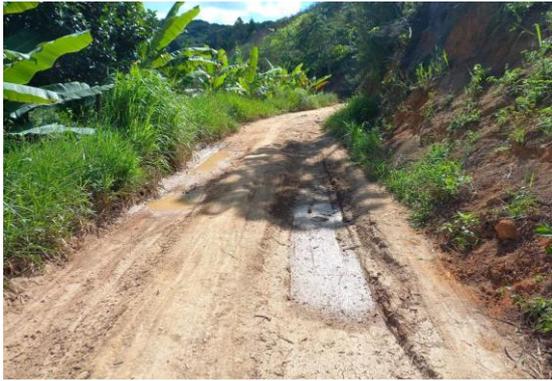
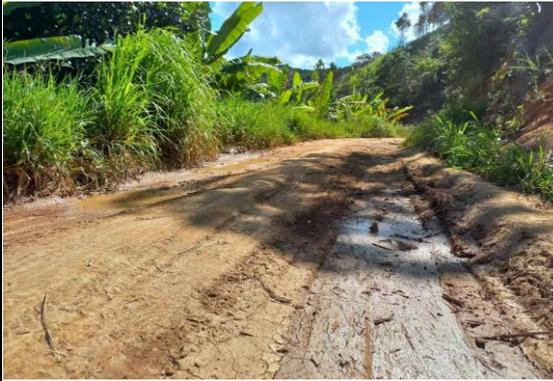
FOTO 13				FOTO 14			
Localização:	Acesso a Comunidade Cana Verde-Entrocamento com PE/85. - km 3,3.	Data:	março-24	Localização:	Acesso a Comunidade Cana Verde-Entrocamento com PE/85. - km 3,3.	Data:	março-24
Coordenada GEO:	N: 8° 26' 40.0559"	E:	35° 38' 0.7137"	Coordenada GEO:	N: 8° 26' 40.0559"	E:	35° 38' 0.7137"
Descrição:	Dispositivo de drenagem, lihas d'água, obstruídas provocando erosões e acelerando o processo de degradação da faixa de rolamento.			Descrição:	Dispositivo de drenagem, lihas d'água, obstruídas provocando erosões e acelerando o processo de degradação da faixa de rolamento.

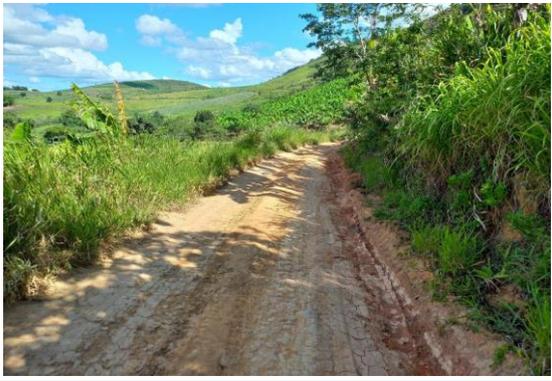
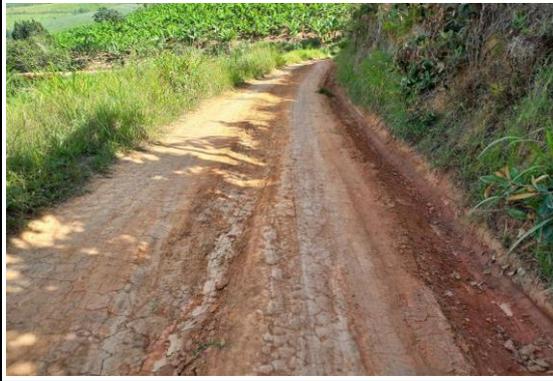
FOTO 15				FOTO 16			
Localização:	Acesso a Comunidade Cana Verde - km 3,7.	Data:	março-24	Localização:	Acesso a Comunidade Cana Verde - km 3,7.	Data:	março-24
Coordenada GEO:	N: 8° 26' 47.3578"	E:	35° 37' 57.5936"	Coordenada GEO:	N: 8° 26' 47.3578"	E:	35° 37' 57.5936"
Descrição:	Ausência de dispositivo de drenagem (bueiro) acarretando acúmulo d'água sob a faixa de rolamento acelerando o processo de degradação.			Descrição:	Dispositivo de drenagem obstruído acarretando acúmulo d'água sob a faixa de rolamento acelerando o processo de degradação.

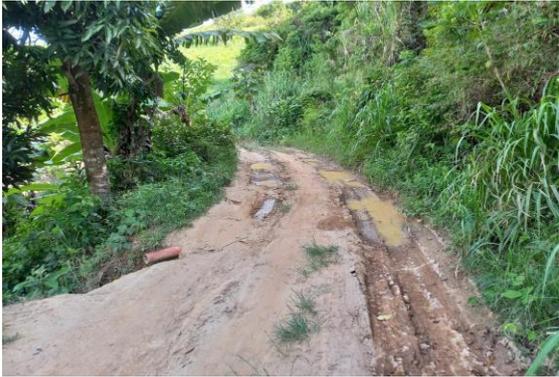
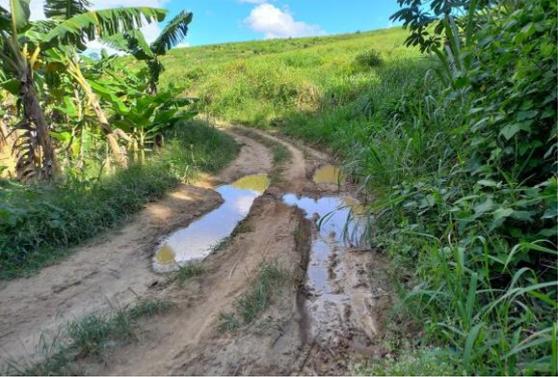
FOTO 17				FOTO 18			
Localização:	Acesso a Comunidade Cana Verde-Entrocamento com PE/85. - km 4,2	Data:	março-24	Localização:	Acesso a Comunidade Cana Verde-Entrocamento com PE/85. - km 4,2	Data:	março-24
Coordenada GEO:	N: 8° 26' 49.9016	E: 35° 37' 52.0737"		Coordenada GEO:	N: 8° 26' 50.6939"	E: 35° 37' 51.7378"	
Descrição:	Dispositivo de drenagem, lihas d'água, obstruídas provocando erosões e acelerando o processo de degradação da faixa de rolamento.			Dispositivo de drenagem, lihas d'água, obstruídas provocando erosões e acelerando o processo de degradação da faixa de rolamento.

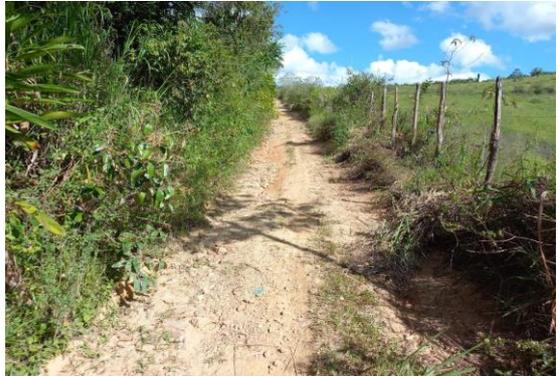
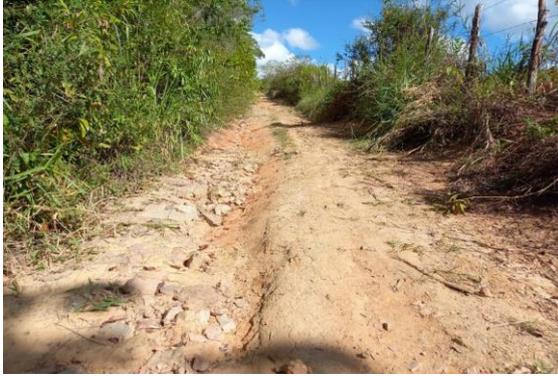
FOTO 19				FOTO 20			
Localização:	Acesso a Comunidade Cana Verde - km 4,7.	Data:	março-24	Localização:	Acesso a Comunidade Cana Verde - km 4,7.	Data:	março-24
Coordenada GEO:	N: 8° 26' 53.8332"	E: 35° 37' 27.0198"		Coordenada GEO:	N: 8° 26' 53.8332"	E: 35° 37' 27.0198"	
Descrição:	Ausência de dispositivo de drenagem (bueiro) acarretando acúmulo d'água sob a faixa de rolamento acelerando o processo de degradação.			Dispositivo de drenagem obstruído acarretando acúmulo d'água sob a faixa de rolamento acelerando o processo de degradação.

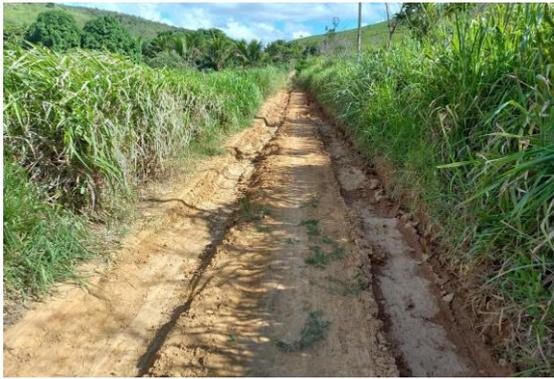
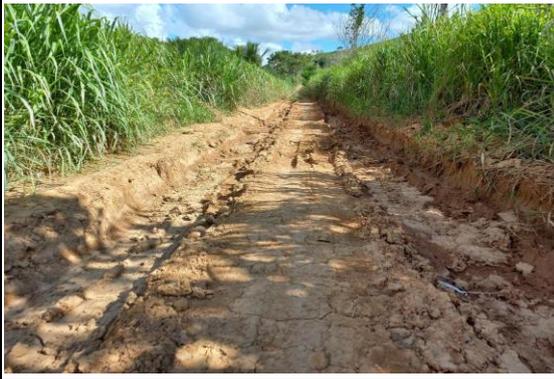
FOTO 21				FOTO 22			
Localização:	Acesso a Comunidade Cana Verde-Entrocamento com PE/85. - km 5,20.	Data:	março-24	Localização:	Acesso a Comunidade Cana Verde-Entrocamento com PE/85. - km 5,20.	Data:	março-24
Coordenada GEO:	N: 8° 26' 59.7418"	E:	35° 37' 16.5838"	Coordenada GEO:	N: 8° 26' 59.8795"	E:	35° 37' 16.5899"
Descrição:	Dispositivo de drenagem, lihas d'água, obstruídas provocando erosões e acelerando o processo de degradação da faixa de rolamento.			Descrição:	Dispositivo de drenagem, lihas d'água, obstruídas provocando erosões e acelerando o processo de degradação da faixa de rolamento.

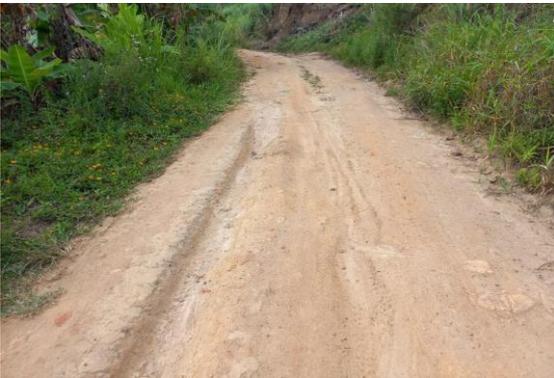
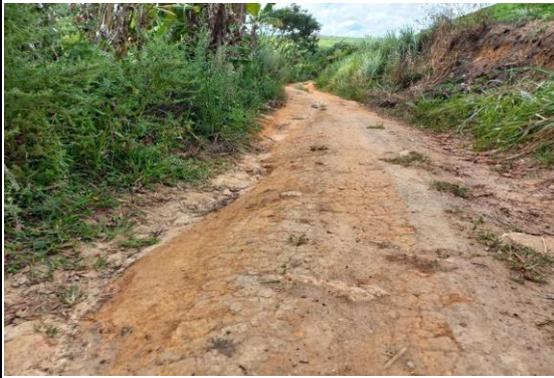
FOTO 23				FOTO 24			
Localização:	Acesso a Comunidade Cana Verde - km 6,2.	Data:	março-24	Localização:	Acesso a Comunidade Cana Verde - km 6,2.	Data:	março-24
Coordenada GEO:	N: 8° 27' 8.4003"	E:	35° 37' 7.9449"	Coordenada GEO:	N: 8° 27' 8.8138"	E:	35° 37' 7.2897"
Descrição:	Ausência de dispositivo de drenagem (bueiro) acarretando acúmulo d'água sob a faixa de rolamento acelerando o processo de degradação.			Descrição:	Dispositivo de drenagem obstruído acarretando acúmulo d'água sob a faixa de rolamento acelerando o processo de degradação.
